Az
V. kerület József Nádor téren található
6 db *Celtis occidentalis* favizsgálatának jegyzőkönyve
és kezelési javaslata

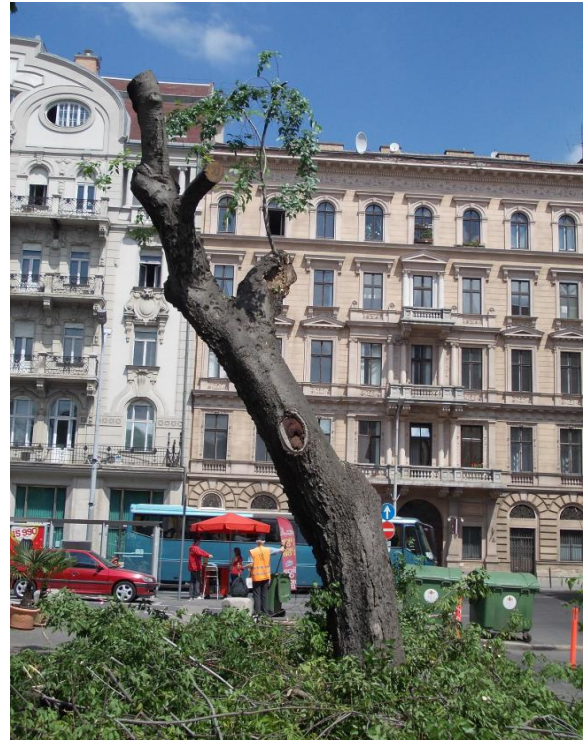
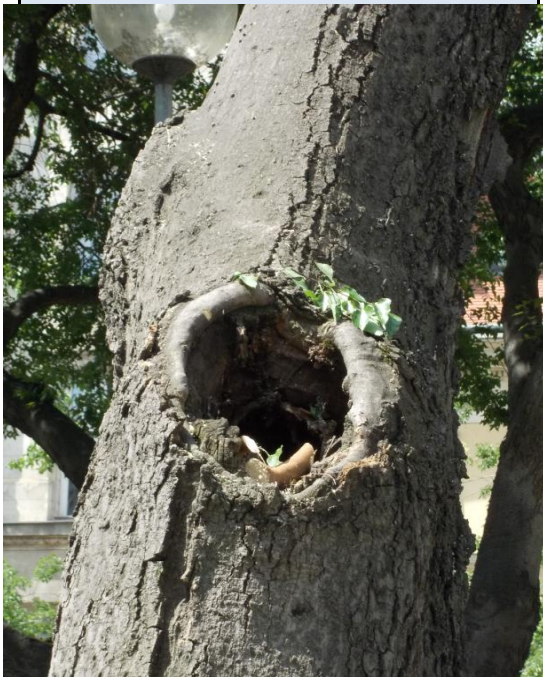
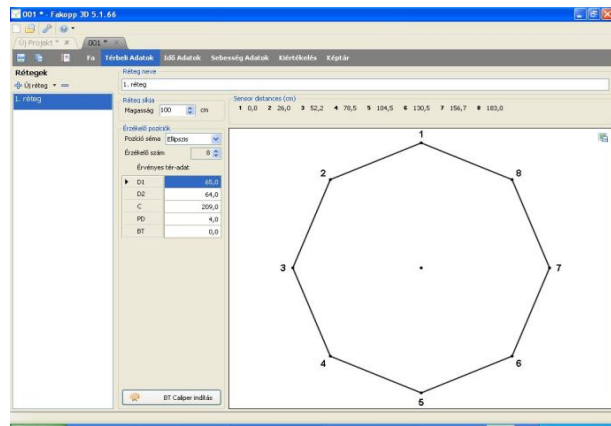
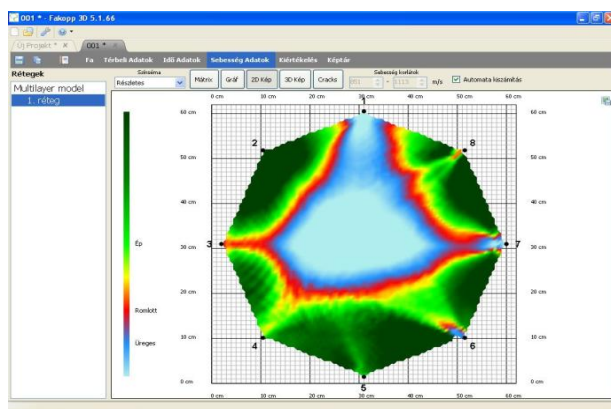
Kerület: V.
Terület: József Nádor tér
Fa kódja: 001
Fafaj (latin): Celtis occidentalis
Fa magassága: 6 m
Vizsgálat magassága: 100 cm
Legkisebb átmérő: 64 cm
Legnagyobb átmérő: 65 cm
Törzskerület: 209 cm
Vizsgálat ideje: 2012. május 18.

Gyökérzet állapota:	3
Beszűkülött élettér, körben aszfalfalozva, jelentős elválkozás a felszínről nem látható	
Törzs állapota:	
A régi ághelysek mélyen bekorhadva, többszörösen odvas, mintegy 20°-ban nyugati irányba hajlik	
A műszeres vizsgálat nagy kiterjedésű szerkezeti elválzást jelez.	
Korona állapota:	
Visszavágott, a vázágakon több, mélyen bekorhadt ághelyseb

A fa állapota hosszútávon sem javítható, cseréje javasolt

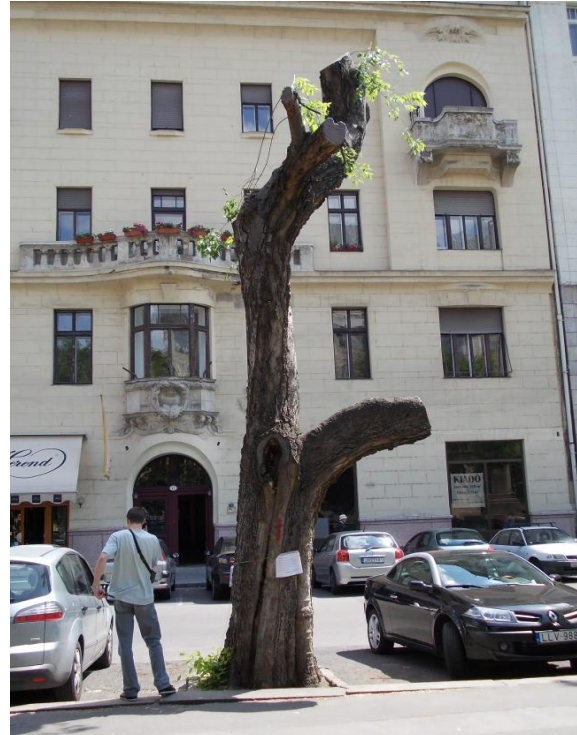
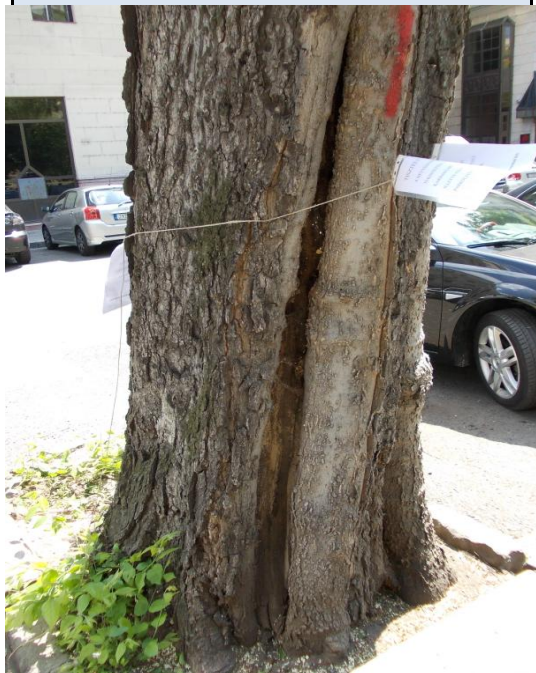
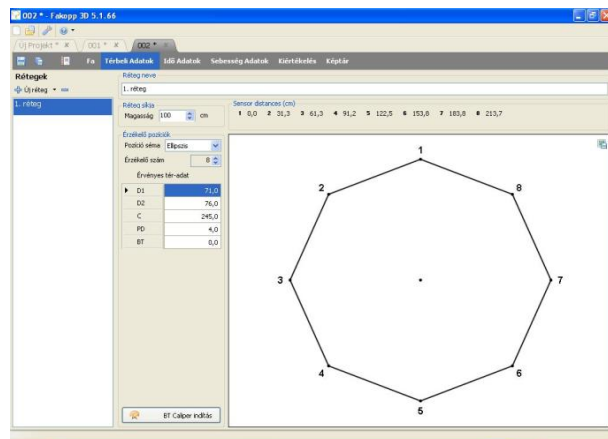
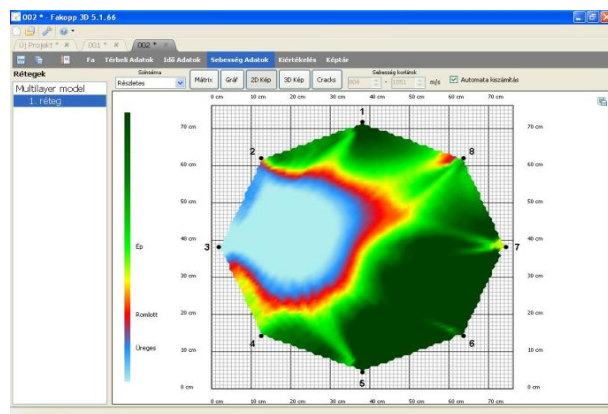
Kerület: V.
Terület: József Nádor tér
Fa kódja: 002
Fafaj (latin): Celtis occidentalis
Fa magassága: 6 m
Vizsgálat magassága: 100 cm
Legkisebb átmérő: 71 cm
Legnagyobb átmérő: 76 cm
Törzskerület: 245 cm
Vizsgálat ideje: 2012. május 18.

Gyökérzet állapota:	2,5
Beszűkülött élettér, a fagyléc aljánál mély bekorhadásra utaló repedések	
Törzs állapota:	2,5
A nyugati oldalon a koronaalapon lévő bekorhadt ág helyéből induló, a talajszintig tartó hosszirányú repedés, a műszeres vizsgálat alapján a bekorhadása eléri a törzs középpontját.	
Korona állapota:	2
Visszavágott, a vázágakon több, mélyen bekorhadt ág helyéből kialakult odú

Állapota hosszútávon nem javítható, cseréje javasolt

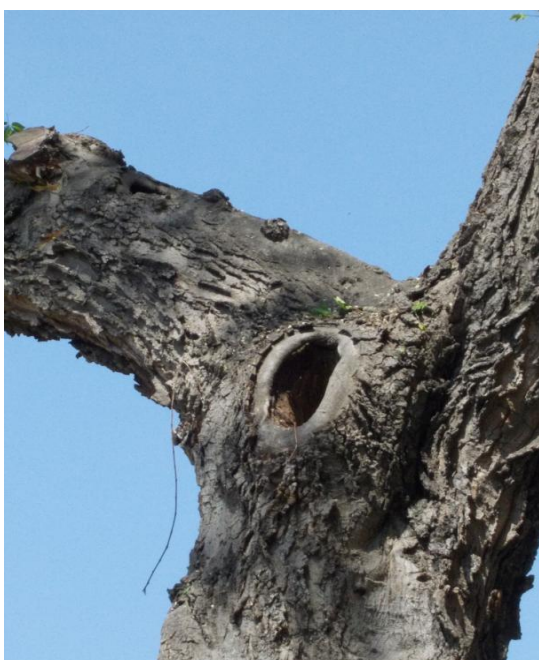
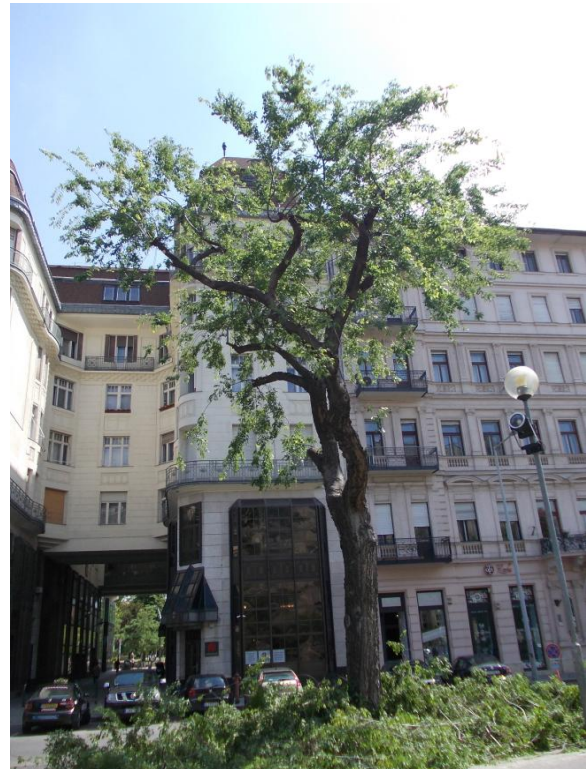
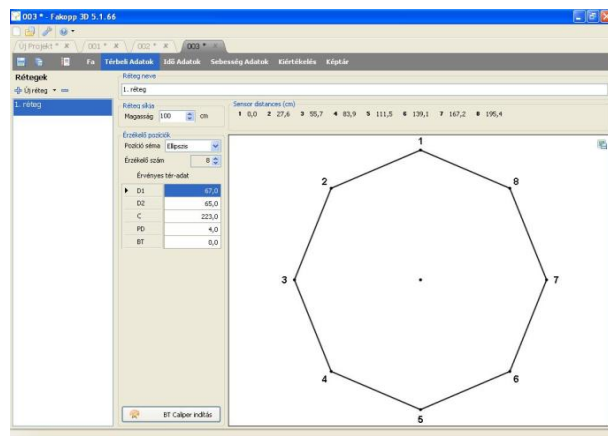
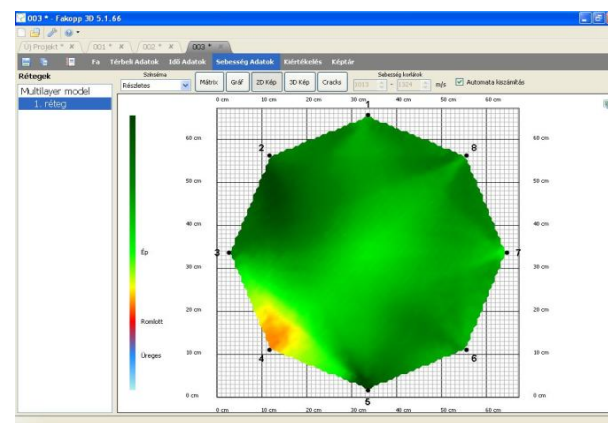
Kerület: V.
Terület: József Nádor tér
Fa kódja: 003
Faj (latin): Celtis occidentalis
Fa magassága: 15 m
Vizsgálat magassága: 100 cm
Legkisebb átmérő: 65 cm
Legnagyobb átmérő: 67 cm
Törzskerület: 223 cm
Vizsgálat ideje: 2012. május 18.

Gyökérzet állapota:	3
Beszűkült élettér, körbe aszfaltozva, káros elváltozásra utaló nyom nem látható.	
Törzs állapota:	3
A törzs felszínén kisebb hosszirányú repedések láthatóak, a műszeres vizsgálat a délnyugati oldalon kisebb belső szerkezeti elváltozást jelez.	
Korona állapota:	3
Többszörösen gallyazott korona, a régebbi ághegysek némelyike odvas. Kritikus pont a koronaalapon lévő odú.

Odukezelés, szükség esetén a két vágás összekötése

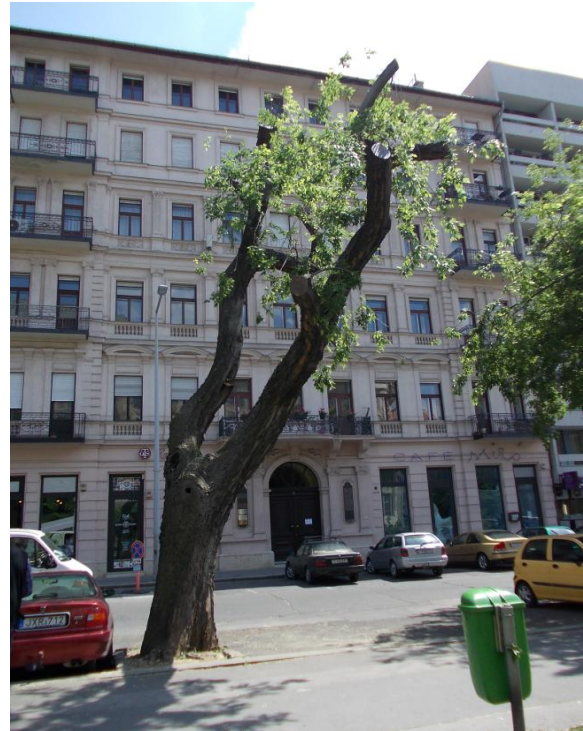
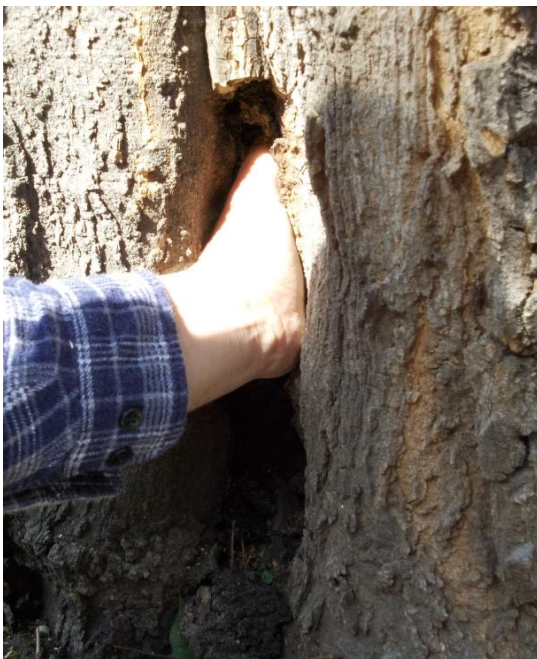
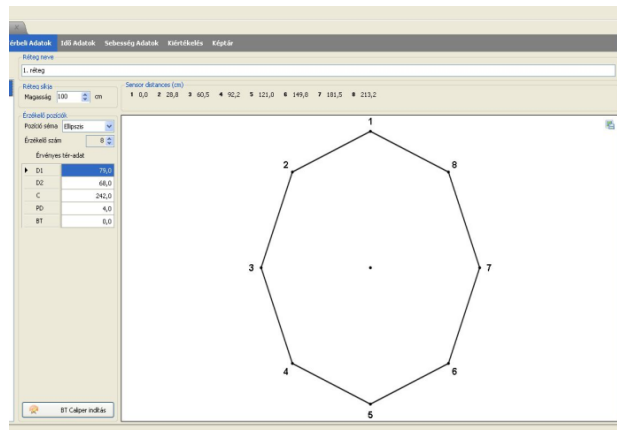
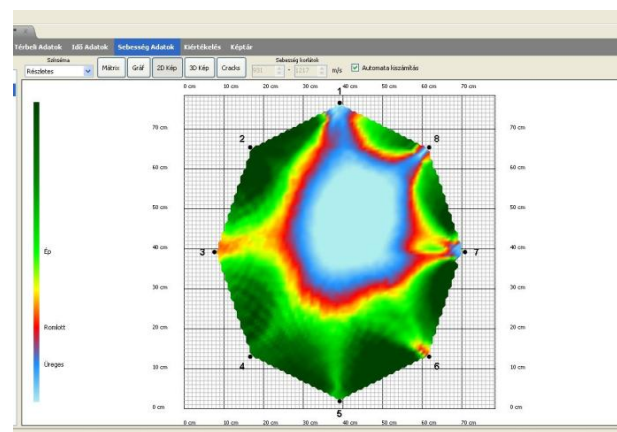
Kerület: V.
Terület: József Nádor tér
Fa kódja: 004
Fafaj (latin): Celtis occidentalis
Fa magassága: 8 m
Vizsgálat magassága: 100 cm
Legkisebb átmérő: 68 cm
Legnagyobb átmérő: 79 cm
Törzskerület: 242 cm
Vizsgálat ideje: 2012. május 18.

Gyökérzet állapota:	2,5
Körbeaszfaltozott fahelyben, a déli oldalon a szegély megsúlyodt, az északon kiemelkedett. A jelek a fa dőlésére utalnak.	
Törzs állapota:	2
A keleti vágzából kiindulva a talajszintig részben kalluszosodott hosszirányú repedés, a talajszint felett mély odú. A műszeres vizsgálat alapján a törzs üreges.	
Korona állapota:	2
Többszörösen gallyazott korona, a régebbi ághelysek némelyike odvas. A keleti vezérágon hosszirányú repedés, több ponton farontó gombák termőteste látható.	
Javaslat:	
A fa állapota nem javítható, dőlése veszélyes. Kivágandó!	
Felülvizsgálat:	
2 év múlva

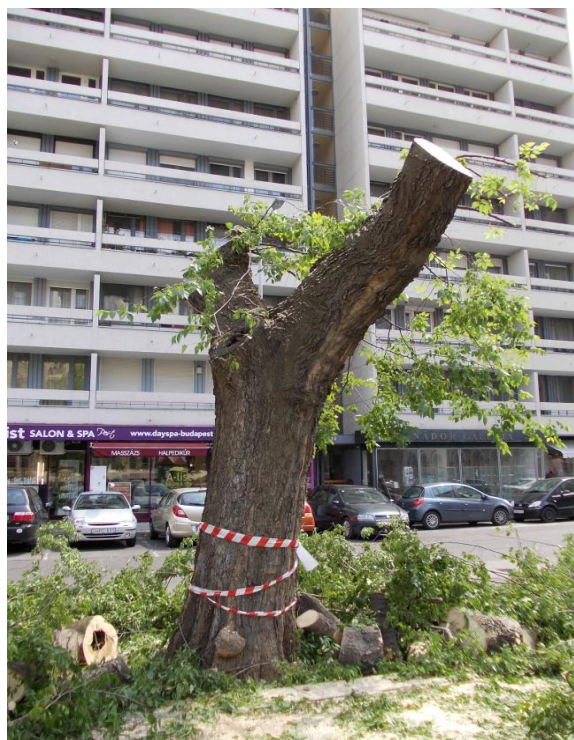
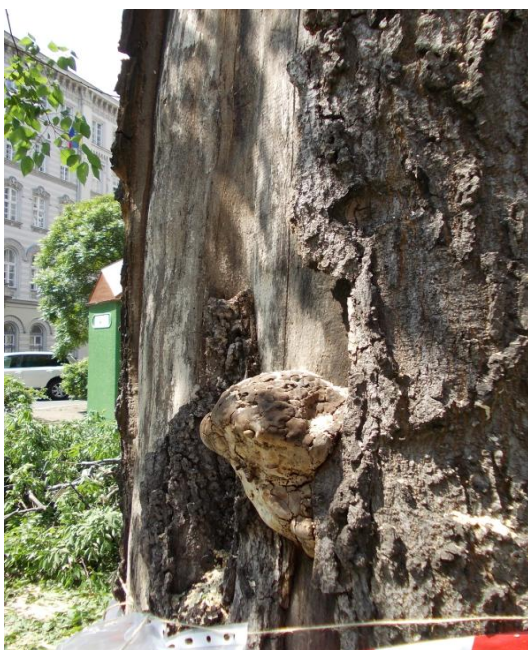
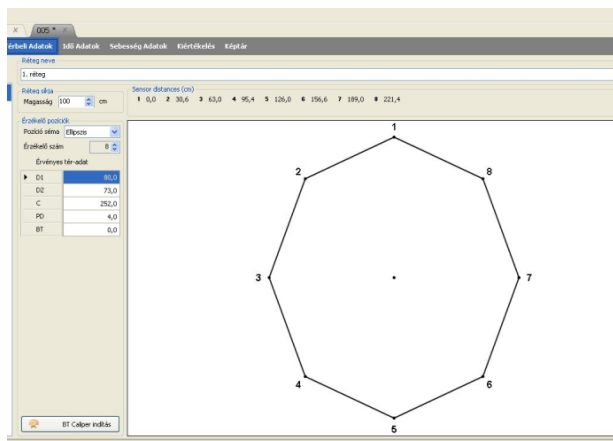
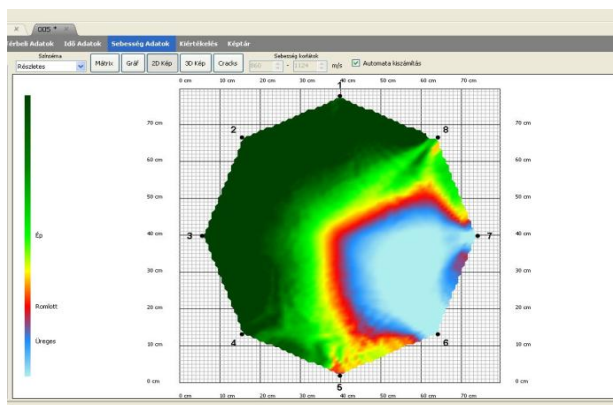
Kerület: V.
Terület: József Nádor tér
Fa kódja: 005
Fafaj (latin): Celtis occidentalis
Fa magassága: 4 m
Vizsgálat magassága: 100 cm
Legkisebb átmérő: 73 cm
Legnagyobb átmérő: 80 cm
Törzskerület: 252 cm
Vizsgálat ideje: 2012. május 18.

Gyökérzet állapota:	2,5
Körbeaszfaltozott fahelyben, gyökérnyakban a délnyugati oldalon tapló múmia	
Törzs állapota:	2
A délkeleti oldalon kéreghiányos, a területet taplók múmiái és élő termőestei borítják. A műszeres vizsgálat jelentős szerkezeti elváltozást jelez.	
Korona állapota:	1,5
Visszacsonkolt korona, a megmaradt vázágcsomkokon régebbi ághelysebek bekorhadása miatti odúk, valamint parazita gombafajok termőestei láthatóak	
Javaslat:	
A fa állapota nem javítható. Kivágandó!	
Felülvizsgálat:	2 év múlva

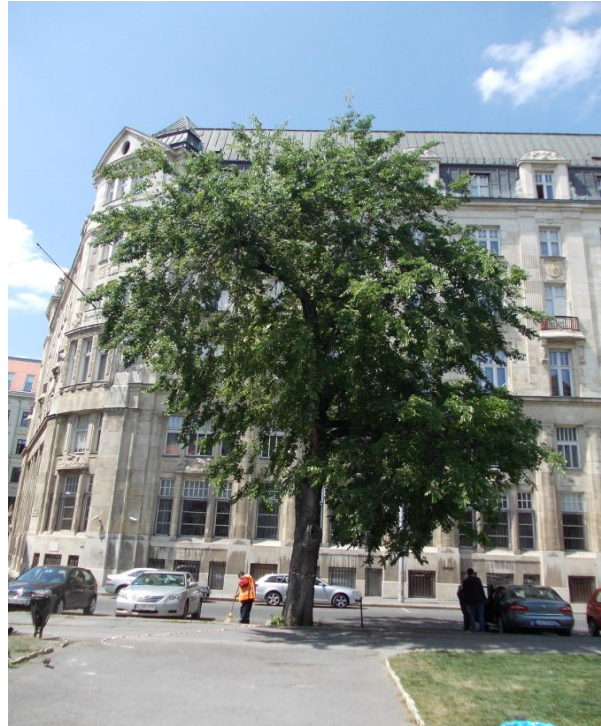
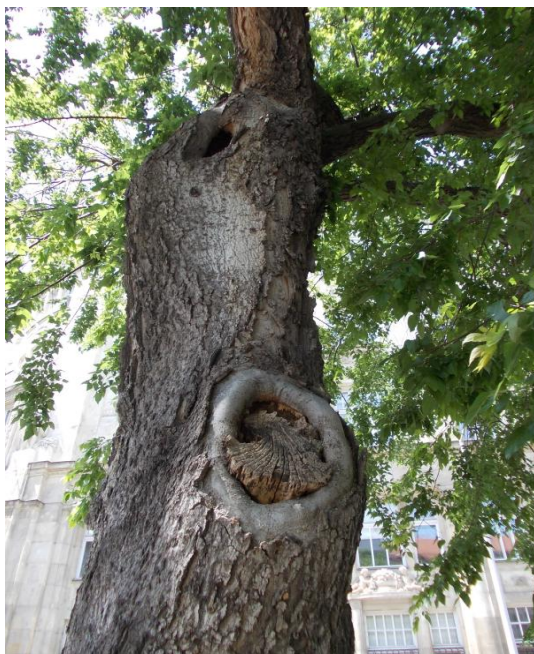
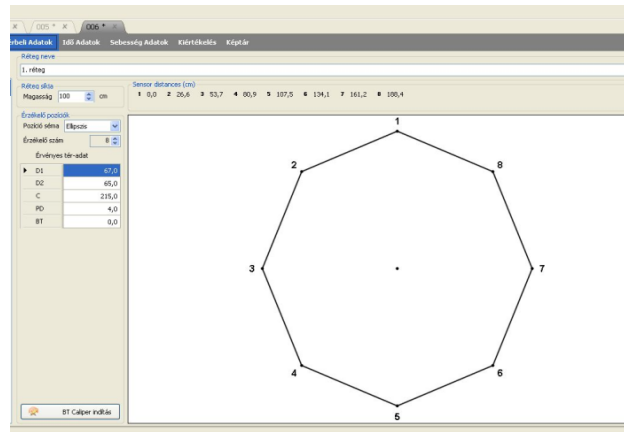
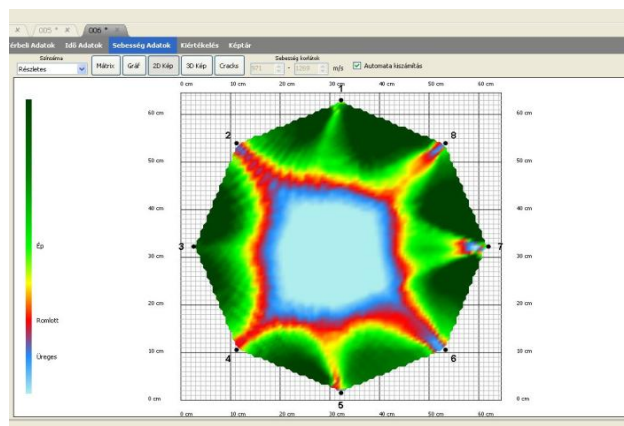
Kerület: V.
Terület: József Nádor tér
Fa kódja: 006
Fafaj (latin): Celtis occidentalis
Fa magassága: 16 m
Vizsgálat magassága: 100 cm
Legkisebb átmérő: 65 cm
Legnagyobb átmérő: 67 cm
Törzskerület: 215 cm
Vizsgálat ideje: 2012. május 18.

Gyökérzet állapota:	3,5
Körbeaszfaltozott fahelyben, káros elváltozásra utaló nyom nem látható	
Törzs állapota:	2
Több, mélyen bekorhadt ághelyseb, a korona alap alatt 1 m-el többszörös bekorhadás, odúk. A műszeres vizsgálat talajszintig (alá) hatoló jelentős korhadást jelez.	
Korona állapota:	3
Többszörösen gallyazott korona, mélyen bekorhadt, odvas ághelysebek.	
Javaslat:	
A fa állapota nem javítható. Cseréje javasolt	
Felülvizsgálat:	
2 év múlva
